Na zielony Kołobrzeg

W związku z powtarzającymi się pytaniami na temat buka zwyczajnego - pomnika przyrody, którego trzy konary uległy wyłamaniu w czasie weekendu, poniżej przekazujemy Państwu szczegółowe informacje na temat jego utrzymania:

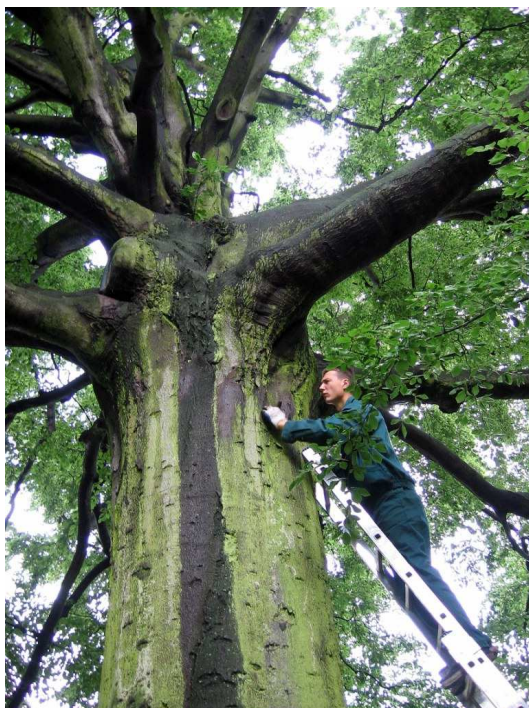
Instalacja implantów ze środkiem owadobójczym na pniu pod koroną drzewa

W 2004 roku zainstalowano 18 implantów na pniu pod koroną drzewa ze środkiem owadobójczym i 9 implantów u nasady szyi korzeniowej. Wykonane prace ochronne polegały na wstrzyknięciu w każdy otwór po ok. 2,5 ml insektycydu. Każdy otwór zatyczano korkami plastikowymi ze środkiem grzybobójczym w formie pasty o nazwie Nectec 03PA.

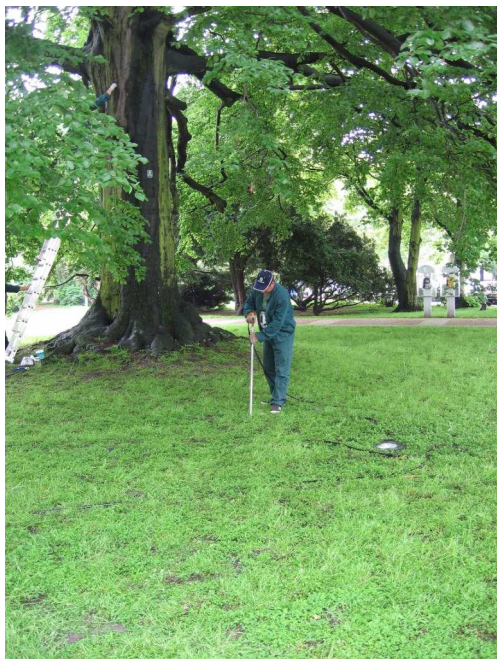
Zasilanie systemu korzeniowego drzewa w obrębie rzutu korony pożywką organiczno-mineralno-biologiczną o nazwie Arbochron

Po zainstalowaniu implantów przystąpiono do zasilania systemu korzeniowego drzewa. W tym celu specjalną maszyną, na głębokość ok. 100 cm wprowadzono pod ciśnieniem w podłoże, w obrębie rzutu korony płynną pożywkę organiczno-mineralno-biologiczną o nazwie Arbochron w ilości ok. 1300 litrów. Następnie wokół drzewa (w obrębie rzutu korony) rozsypano ręcznie preparat Antagon. Po ukończeniu tych prac całą powierzchnię spryskano płynnym preparatem Redu-Bac w ilości ok. 800 litrów.

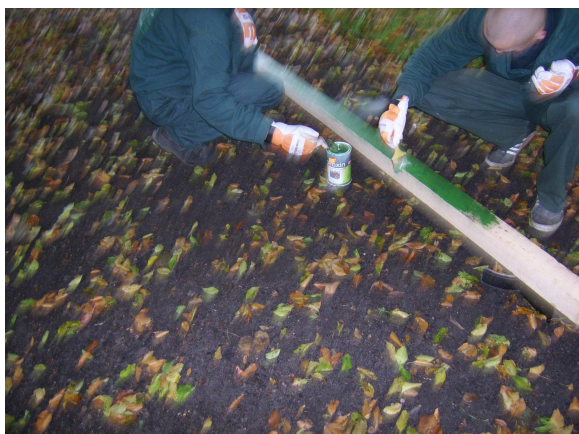
Przed montażem podpory zostały zabezpieczone preparatami ochronnymi

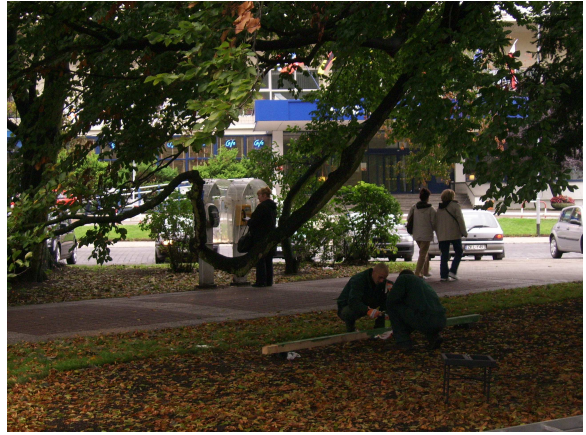
Podstawy podpór wykonane z metalu

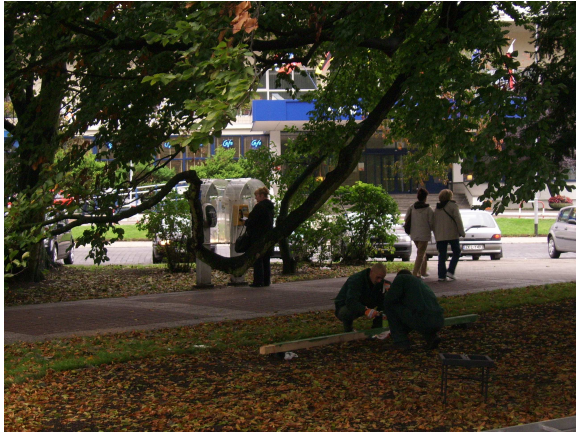
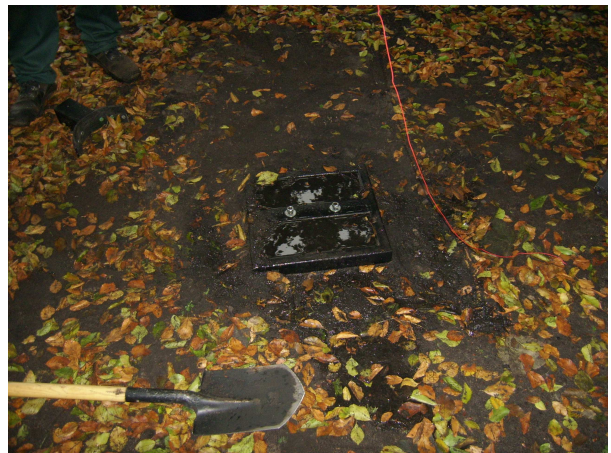
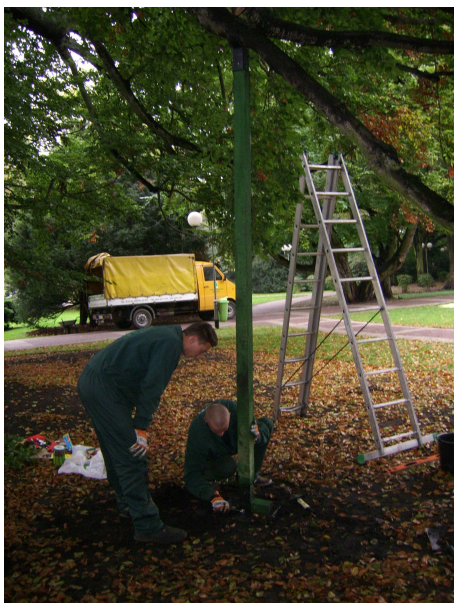
Montaż podpory pod konarem buka zwyczajnego od strony fontanny, rosnącego w Parku 18 Marca

2) We wrześniu 2007 roku przystąpiono do założenia wiązań elastycznych na okazie buka zwyczajnego, rosnącego w Parku 18 Marca. Założenie wiązania elastycznego miało na celu wyeliminowanie niebezpieczeństwa wyłamywania się konarów w przypadku silnych wiatrów lub innych niekorzystnych warunków pogodowych. Wiązanie elastyczne wykonano w koronie drzewa używając do tego celu naciągu na uszach 12 mm i lin stalowych o średnicy 16 mm. Wszystkie miejsca wiercenia zabezpieczono preparatem grzybobójczym Nectec 03PA. Ze względu na gęste ulistnienie niemożliwe było wykonanie dokumentacji fotograficznej. Zamontowano również podporę, która miała na celu podtrzymanie i zabezpieczenie jednego z konarów przed wyłamaniem. Podporę wykonano z drewna dębowego w kształcie tzw. kantówki, o wymiarach 120 x 120 mm. Przed montażem podpory zostały zabezpieczone preparatami ochronnymi. Zakończenie podpór w miejscu styku z konarem wykonano z metalu w kształcie półokrągłym, wyłożonym gumą o grubości 7 mm. Takie zakończenie podpór umożliwiało ruch podpartego konaru oraz także swobodny rozwój (przyrost na grubość). Podstawę podpór stanowiły specjalne konstrukcje wykonane z metalu, które wkopano w podłoże na głębokość ok. 70 cm. Kąt jaki utworzyły podpory z osiami konarów wynosił ok. 90° z nieznaczną tolerancją. Podporę zamontowano pod konarem buka zwyczajnego od strony fontanny.

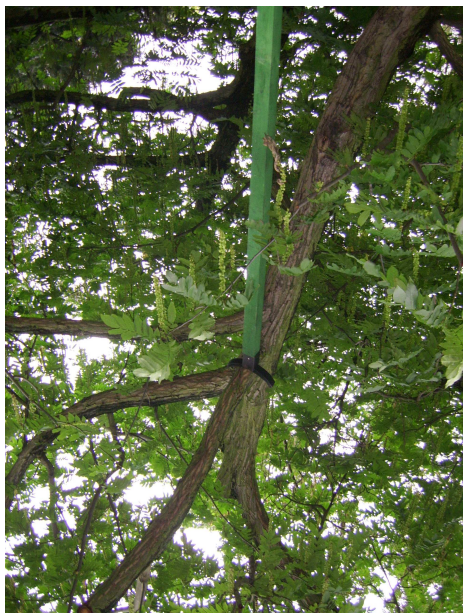
Zakończenie podpór w miejscu styku z konarem wykonano z metalu w kształcie półokrągłym. Takie zakończenie podpór umożliwia ruch podpartego konaru oraz swobodny przyrost na grubość.

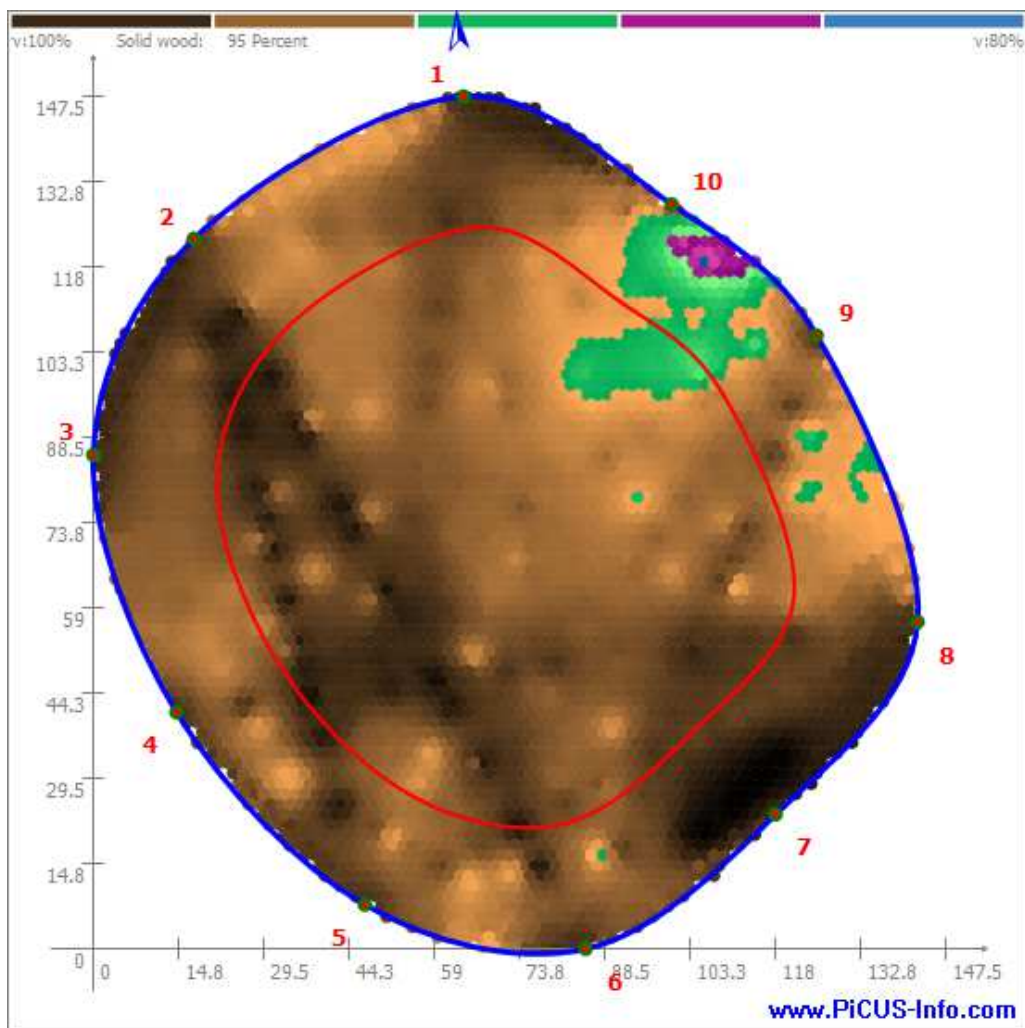
### Badanie na poziomie 100 cm

Na tomogramie kolory brązowy, brązowy i zielony oznaczają zdrowe, nieuszkodzone drewno. Przebarwienia koloru fioletowego, oznaczają drewno chore z punktu widzenia fizjologii, lecz o dobrych cechach mechanicznych. Zabarwienie niebieskie wskazuje na istnienie zgnilizny wewnętrznej, uwilgotnionej, mogącej się rozwijać, o słabych właściwościach mechanicznych. Czerwone cyfry na obwodzie (niebieska linia) pokazują miejsca usytuowania czujników. Czerwona linia wewnątrz tomogramu wskazuje przebieg ścianki użytkowej z punktu widzenia odporności na złamanie. Niebieska strzałka pokazuje kierunek północny.

Badanie to przeprowadzono w celu określenia stabilności pnia. Jak widać **buk** o wysokości 25 m, o obwodzie pnia 448 cm, jest w świetnej kondycji, stwierdzono jedynie niewielką ilość posuszu, którego ciągle wytrącanie jest naturalnym zjawiskiem. **Drzewo uzyskało najwyższe oceny żywotności, vitalności oraz stanu zdrowotnego**, oznaczone 3 różnymi metodami.

Cięcia sanitarne zostały wykonane jesienią 2012r. przez Miejski Zakład Zieleni Dróg i Ochrony Środowiska Sp. z o.o. w Kołobrzegu.
