Na zielony Kołobrzeg

W związku z powtarzającymi się pytaniami na temat buka zwyczajnego - pomnika przyrody, którego trzy konary uległy wyłamaniu w czasie weekendu, poniżej przekazujemy Państwu szczegółowe informacje na temat jego utrzymania:

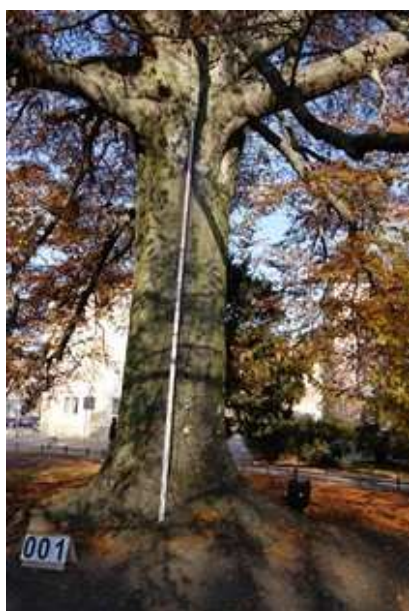
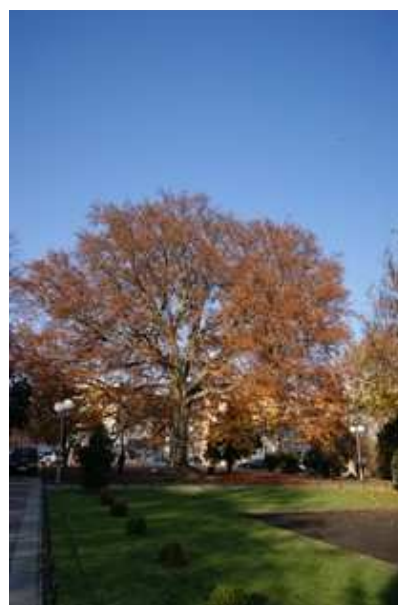
### Badanie na poziomie 100 cm

4) W 2011 roku rzeczoznawca ds. leśnictwa i terenów zielonych przeprowadził w obrębie pnia buka, na zlecenie Urzędu Miasta Kołobrzeg, badanie tomografem dźwiękowym. W jego wyniku uzyskano obraz przekroju poprzecznego pnia na wysokości badania (poniżej).

Na tomogramie kolory brązowy, brązowy i zielony oznaczają zdrowe, nieuszkodzone drewno. Przebarwienia koloru fioletowego, oznaczają drewno chore z punktu widzenia fizjologii, lecz o dobrych cechach mechanicznych. Zabarwienie niebieskie wskazuje na istnienie zgnilizny wewnętrznej, uwilgotnionej, mogącej się rozwijać, o słabych właściwościach mechanicznych. Czerwone cyfry na obwodzie (niebieska linia) pokazują miejsca usytuowania czujników. Czerwona linia wewnątrz tomogramu wskazuje przebieg ścianki użytkowej z punktu widzenia odporności na złamanie. Niebieska strzałka pokazuje kierunek północny.
